## Freda bygninger i landskap som gror igjen

### BYGNINGER PÅVIRKES AV GJENGROING I KULTURLANDSKAPET

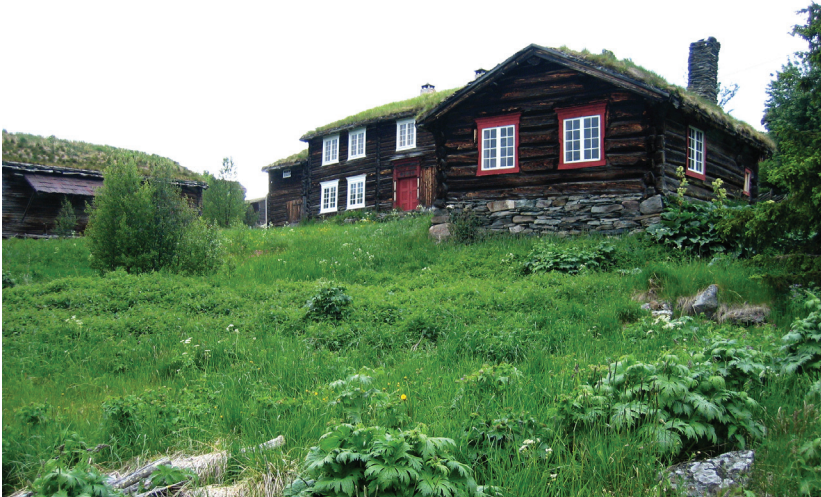
Tiltagende gjengroing rundt freda hus, Ousta Søndre i Vingelen, Hedmark

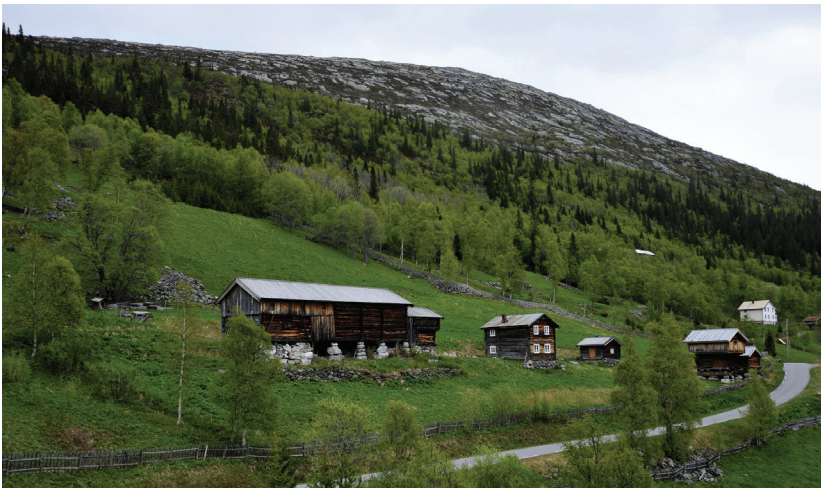
Freda gårdstun i Bondal, Telemark, med blant annet eldhus fra 1700-tallet. Selv om innmarka fortsatt holdes åpen, viser den typiske gjengroingskogen dominert av bjørk i bakgrunnen at det omkringliggende landskapet er i endring. Fotografert i 2011.
